**DAVGATTENUTREDNING CISTERNEN 3  
VADSTENA**

**Uppdrag:** 341810 DVU Cisternen 3 Vadstena  
**Titel på rapport:** DAVGATTENUTREDNING CISTERNE 3  
VADSTENA  
**Status:** Granskningskopia  
**Datum:** 2024-06-11

Vadstena kommun arbetar med framtagandet av en ny detaljplan som ska möjliggöra anläggning av en ny räddningsstation i Vadstena inom planområdet för fastighet Cisternen 3 (Figur 1). I samband med planarbetet för räddningsstationen har Tyréns fått i uppdrag att ta fram en dagvattenutredning. Dagvattenutredningen omfattar endast fastighetsytan och inte hela planområdet.

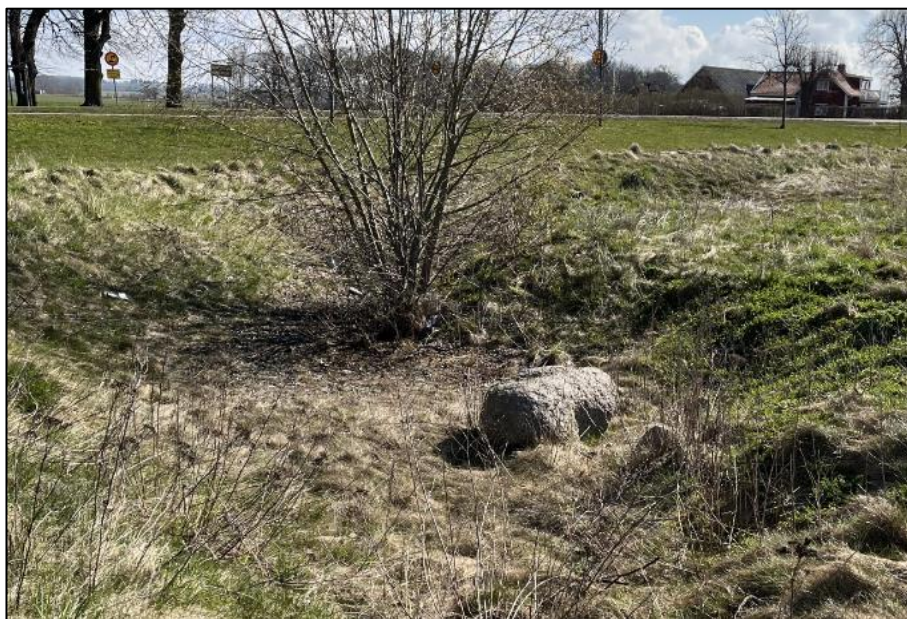
Figur 3. Vy mot Skänningevägen. Foto på den del av fördröjningsdammen som ej har fyllts igen. I dammen finns fortfarande en mindre brunn och ev. dräneringsledning (oklart om den är i drift). (Bildkälla: Tyréns)

Den tidigare dammanläggningen på fastigheten är idag till stora delar igenfylld (med okänt material). En mindre del av dammens lågpunkt finns kvar i den norra delen (Figur 3). I detaljplanen som Vadstena kommun fastslagit (2014) för fastigheten nämns det att dammen anlagts för att ta hand om dagvatten från fastigheten Cisternen 6 uppströms planområdet, vid kraftig nederbörd (Figur 6). Det har inte framkommit uppgifter om när i tiden dammen tagits ur bruk.

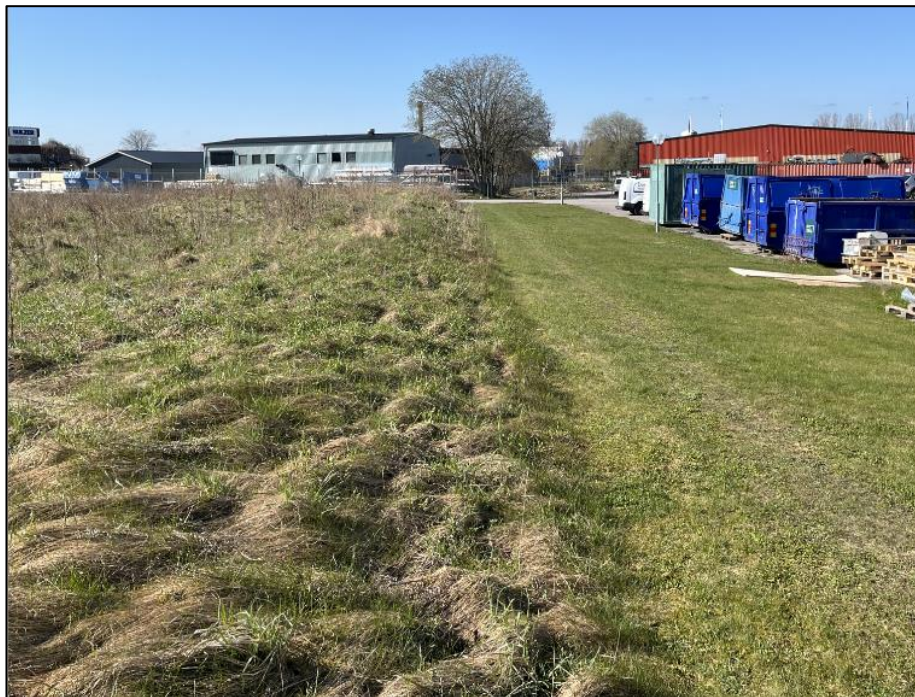
Figur 4. Vy mot Pumpvägen. Angränsande slänt mot fastighet Cisternen 8 (till höger i foto) som ligger nedströms planområdet. (Bildkälla: Tyréns)

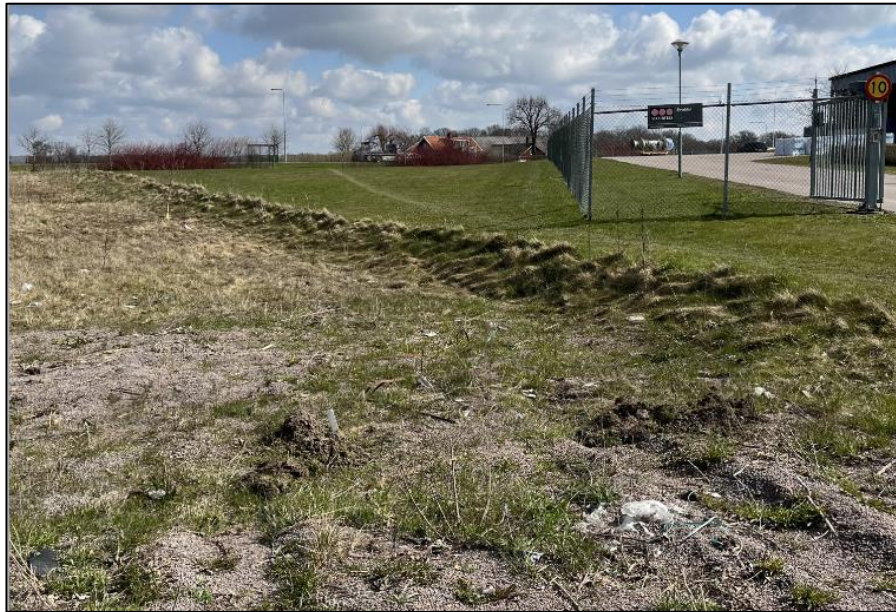
Figur 5. Vy mot Skänningevägen som visar angränsning mot fastighet Cisternen 6, sydöst om planområdet. Fastighet Cisternen 6 är uppströmsområde till Cisternen 3. (Bildkälla: Tyréns)

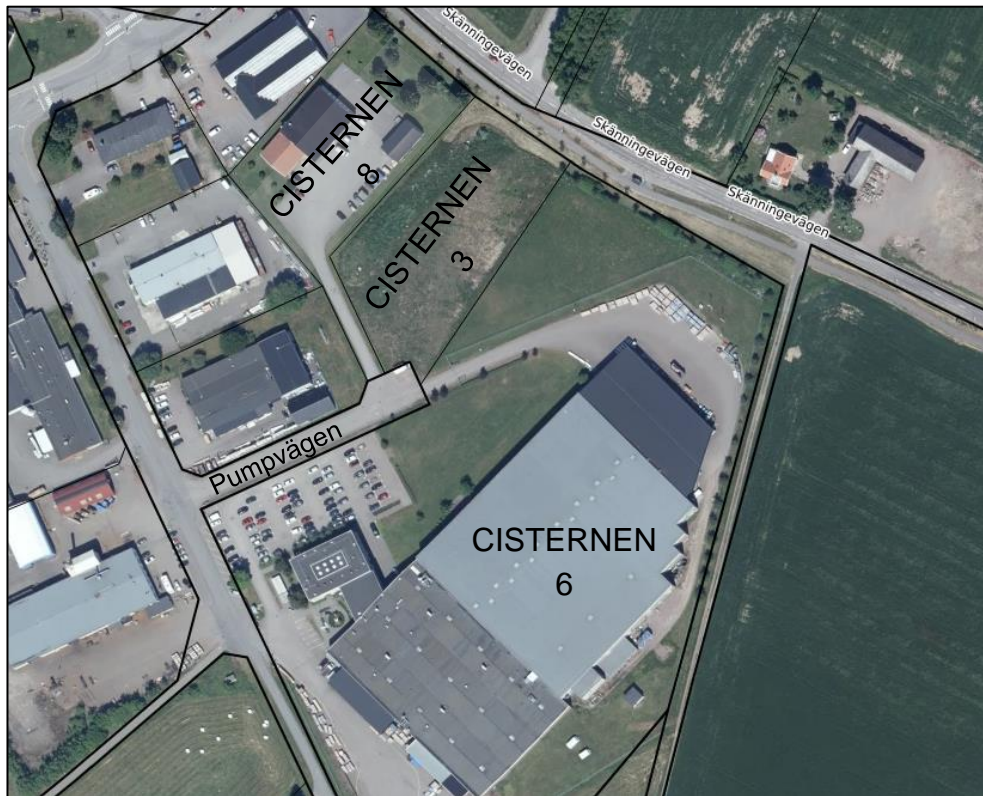
Figur 6. Fastighetsgränser. Cisternen 8, Cisternen 3 samt Cisternen 6 är markerade. (Bildkälla: Scalgo Live)

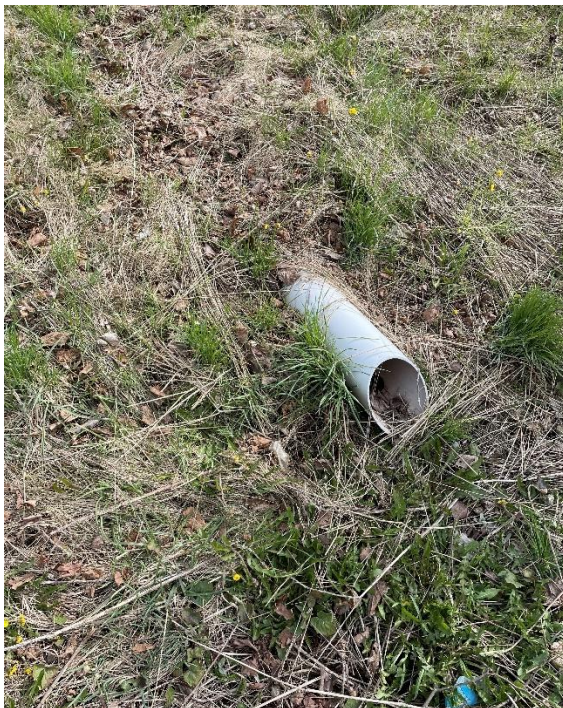
Figur 7. En mindre utloppsledning som påträffats vid dammens lågpunkt. Utloppet misstänks avvattna en närliggande kupolbrunn, men det har ej kunnat verifieras. (Bildkälla: Tyréns)

Vid dammens lågpunkt finns det en dräneringsbrunn (okänt om den är i bruk idag). Där fastigheten angränsar mot Skänningevägen finns det en gång- och cykelväg. Vid GC-vägen finns en kupolbrunn som troligtvis är avvattnas mot dammens lågpunkt, då ett mindre utlopp kunde ses vid platsbesök (Figur 7). Utloppsledningen har inte hittats på något ritningsunderlag.

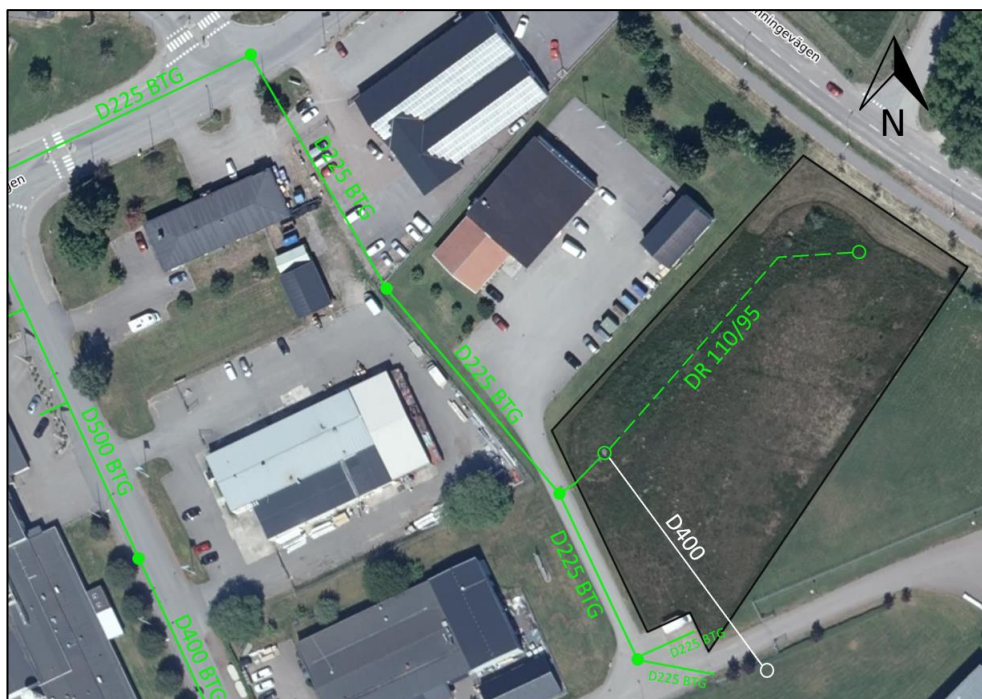
Figur 12. Dagvattenledningar inom området redovisas med gröna linjer och dess dimensioner i text. Dagvattenledningen från grannfastigheten Cisternen 6 är utritad i osäkert läge i vitt. För dräneringsledningen från den tidigare anlagda dammen redovisas med en streckad grön linje, utritad i osäkert läge. Fastigheten Cisternen 3 är markerad i svart. D500-ledningen är ej utmarkerad då det är oklart om den finns kvar i mark eller är proppad. (Bildkälla: Scalgo Live)

Befintligt ledningsnät för dagvatten som finns i och omkring fastigheten Cisternen 3 redovisas i Figur 12. Till fastigheten finns servisanslutning för dagvatten till VA-huvudmannens ledningar, med dimension 225 mm.

Inom planområdet ligger det en nedstigningsbrunn i västra delen nära Pumpvägen, samt en mindre dräneringsbrunn i lågpunkten för den tidigare dammen. Under platsbesök kunde tre inlopp och ett utlopp ses i nedstigningsbrunnen (Figur 13). Vid jämförelse med ett äldre ritningsunderlag över dammen framgår det att en dräneringsledning

(DR110/95) sträcker sig mellan dräneringsbrunnen och nedstigningsbrunnen, och utgör därmed ett av inloppen. Det största inloppet med dim. 500 mm, bedöms utifrån ritning utgöra den tidigare dammens utloppsledning och är eventuellt proppad idag.

I ritningsunderlag framgår det även att grannfastigheten Cisternen 6 ansluter sitt dagvatten till avsättningen för Cisternens 3 med en 400 mm ledning.

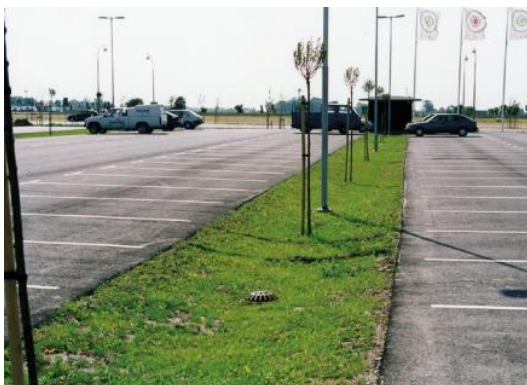
Figur 16. Infiltrationsstråk vid parkering. (Bildkälla: Stockholms vatten och avfall)
